Inženjerske karakteristike vapnenaca i evaporita

Student: Ivan Babić

Kolegij: Inženjerska geologija

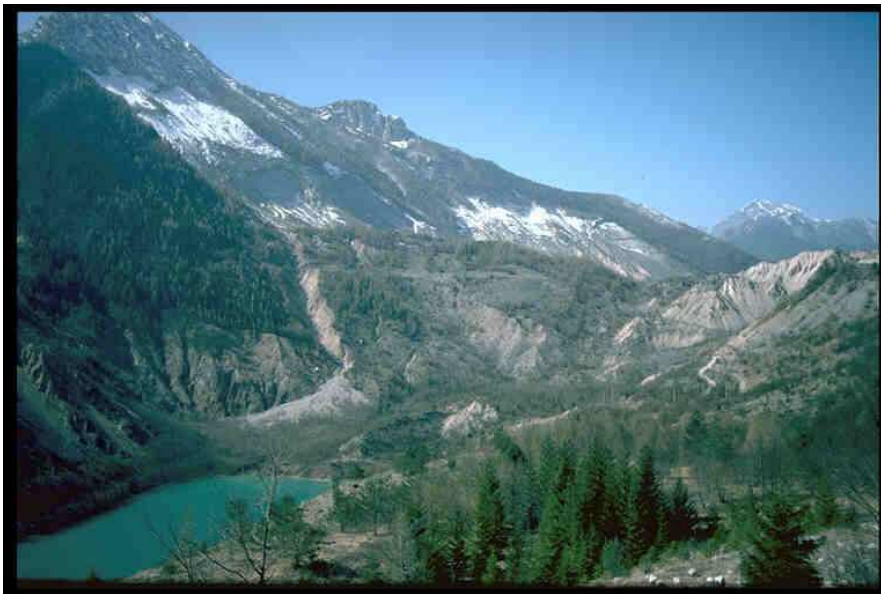
Slika 1. Dolina Vajont, Italija

Nažalost inženjeri nisu uzeli u obzir da se vapnenac ispod Dogger formacije nastavlja ispod planine Toc i apsorbira padaline iz velikog krškog područja od izdanaka na vrhu s jedne i druge strane. Infiltracija iz ove zone upijanja će destabilizirati formacije. Bilo je nemoguće kontrolirati razinu podzemne vode na napredujućoj kliznoj masi s obzirom na podizanje rezervoara od brzog punjenja kišnicom na planinu Toc. 250 milijuna m³ stijene

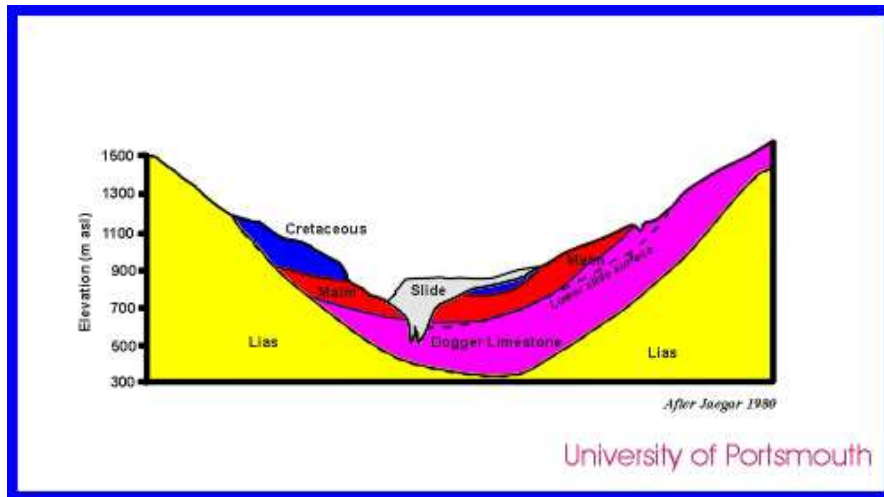
Slika 2. Presjek odrona terena, dolina Vajont

koja se srušila niz padinu 1963. podudara se točno s tim, u skladu s gornjom graničnom tenzijskom pukotinom prethodne klizne mase (Slika 2).

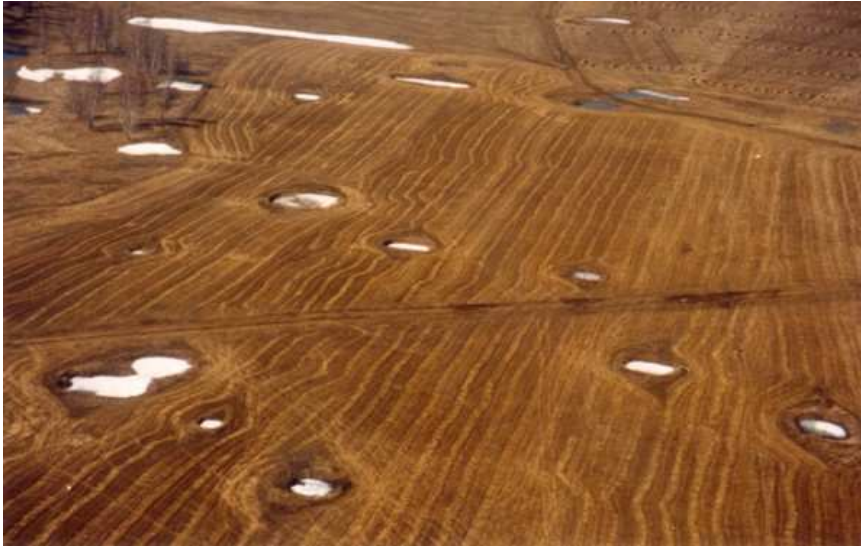
Slika 3. Pojavljivanje vrtača na terenu

stoga je za buduća urušavanja potrebno samo pokretanje tla. Vrtače se često pojavljuju na niskim točkama terena posebno kada izgleda da se sve nalaze na jednoj liniji (Slika3).

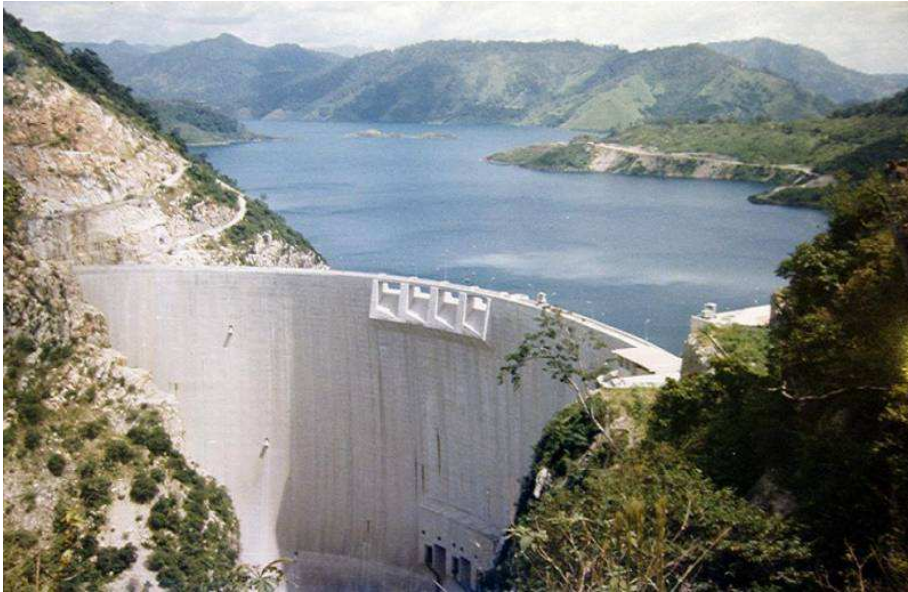
Slika 6. Brana El Cajon, Honduras

Uski usjek kroz antiklinalu u krednom vapnencu tvorio je topografski dobro mjesto za 238 m. visoku, usku lučnu branu (Slika 6). Površina vapnenca je nastala u postkredno vrijeme, a krš se razvio dok su se miocenske vulkanske stijene zakopale u teren. Okršavanje je lokalizirano po četiri glavna diskontinuiteta. Kako se i moglo očekivati, krš je koncentriran na vrhu vapnenca točno ispod kontakta sa vulkanskim stijenama.
